**OPINIA TECHNICZNA Z TECHNOLOGIĄ ROBÓT NAPRAWCZYCH  
DLA USZCZYELNIENIA FUNDAMENTU KOMORY WKF**

**ZLECENIODAWCA :**      **Rawskie Wodociągi i Kanalizacja Sp. z o.o.**  
**96-200 Rawa Mazowiecka, ul. J. Słowackiego 70**

Wrzesień 2012r.

Przedmiotem opracowania jest żelbetowy fundament zbiornika stalowego WKF obiekt nr 42, zlokalizowany na terenie Oczyszczalni Ścieków w Żydomicach

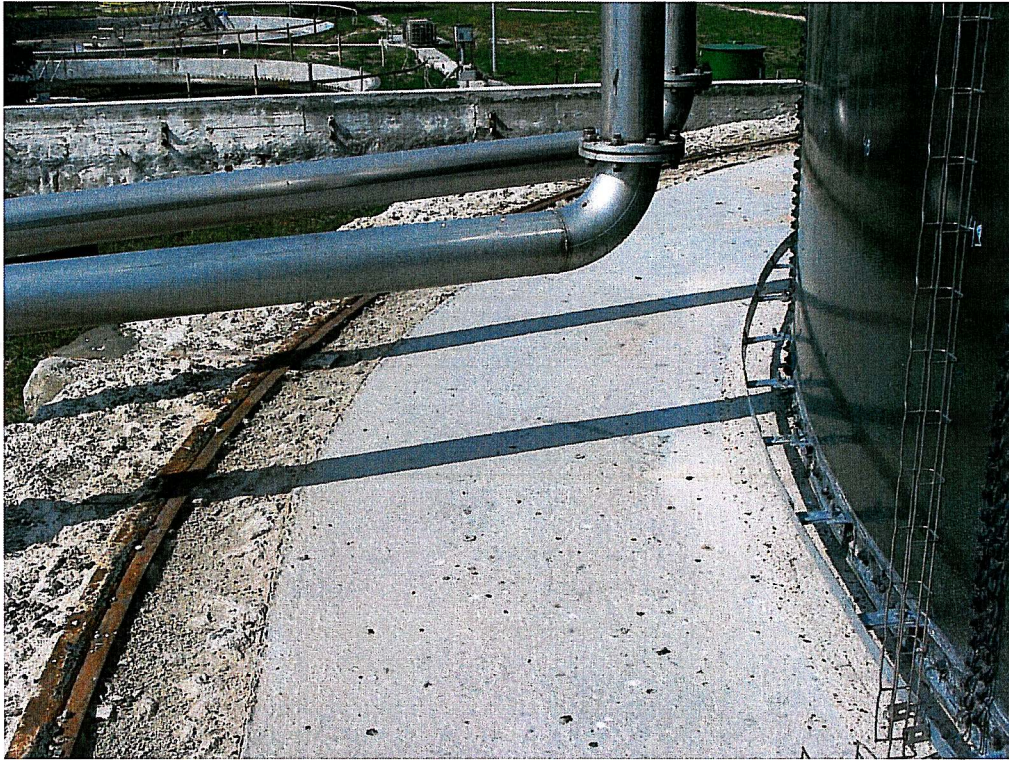
Foto.1 Widok fragmentu zbiornika (płaszcz stalowy, styk starego i nowego fundamentu)

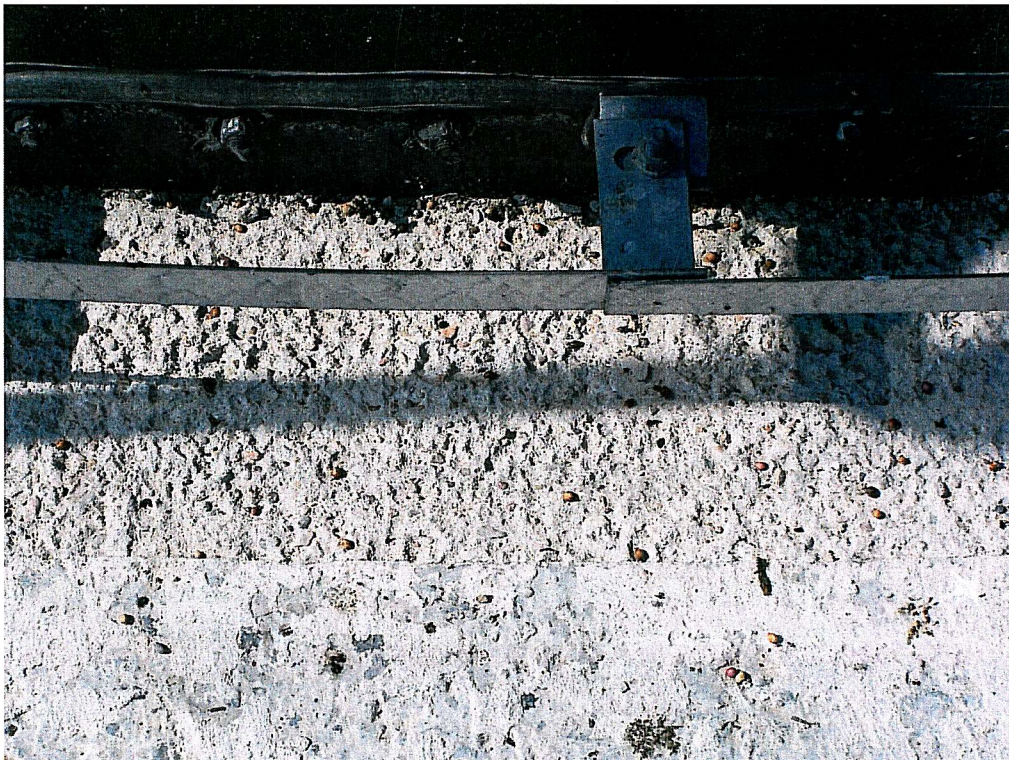
Foto.2 Widok zalanego rowka kotwiącego (str. zewnętrzna)

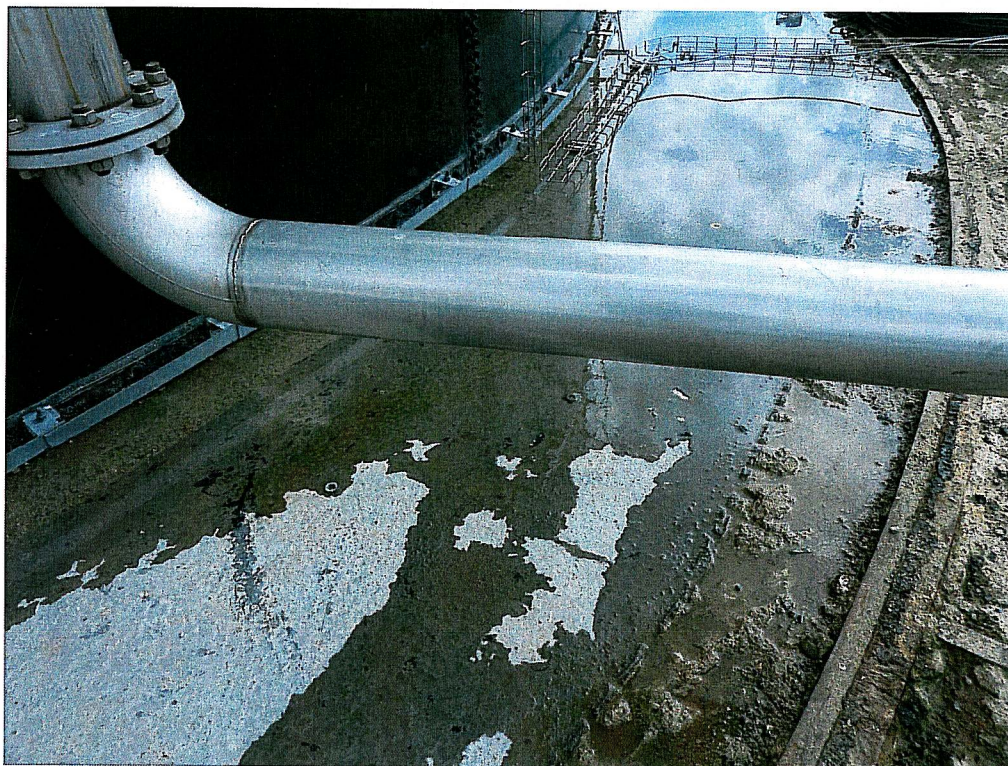
Według notatki z dnia 04.09.2012 r. na początku sierpnia br. została przeprowadzona próba szczelności zbiornika. W wyniku przeprowadzonej próby stwierdzono, że zbiornik jest nieszczelny. Ponadto stwierdzono, że nie ma żadnych wycieków poprzez płaszcz stalowy zbiornika. Zauważono natomiast wiele przecieków poprzez żelbetowy fundament. Poziom wody w zbiorniku w ciągu trzech dni obniżył się o około 4 cm (ok. 5,5 m<sup>3</sup>). Większość wycieków zaobserwowano w miejscu łączenia warstwy starego i nowego betonu na fundamencie. Zaobserwowano również wycieki na styku nowego fundamentu i betonu którym zalano rowek kotwiący płaszcz stalowy, oraz na rysach powstałych na nowym fundamencie.

Foto.4 Wycieki wody przez fundament

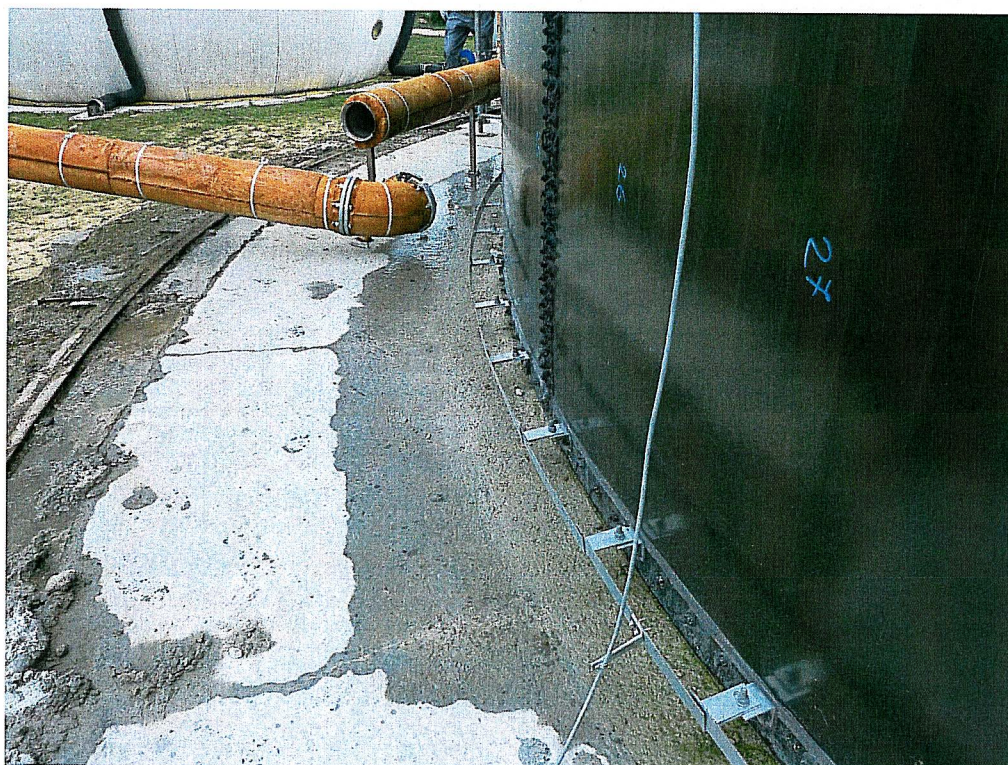
Foto.5 Wycieki w miejscach styku starego i nowego fundamentu, przez rowek kotwiący, oraz promieniste rysy na nowym fundamencie

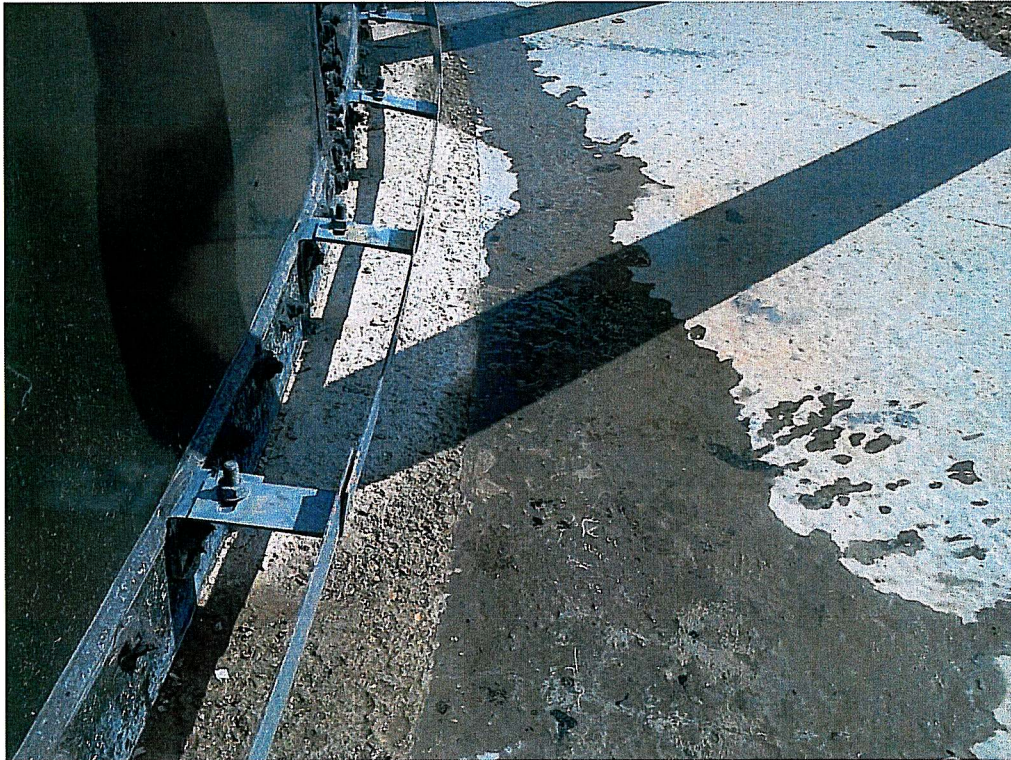
Foto.6 Wycieki przez rowek kotwiący,

8. W podobny sposób uszczelnić styk rur z betonem oraz rowek kotwiący na całym obwodzie.
9. Po wykonaniu iniekcji wszystkie przerwy robocze w betonowaniu zarówno projektowane jak i wykonane przez Wykonawcę niezgodnie z projektem, oraz rysy pionowe i przejścia rur przez beton zabezpieczyć poprzez przyklejenie zewnętrznych taśm uszczelniających Sikadur-Combiflex grubości 2 mm firmy Sika, lub podobnych innego producenta. Jest to uniwersalny system do uszczelniania wszelkiego rodzaju regularnych i nieregularnych szczelin dylatacyjnych, rys, pęknięć, połączeń beton/stal itp. Szerokość taśm należy dobrać po odstonięciu rys.

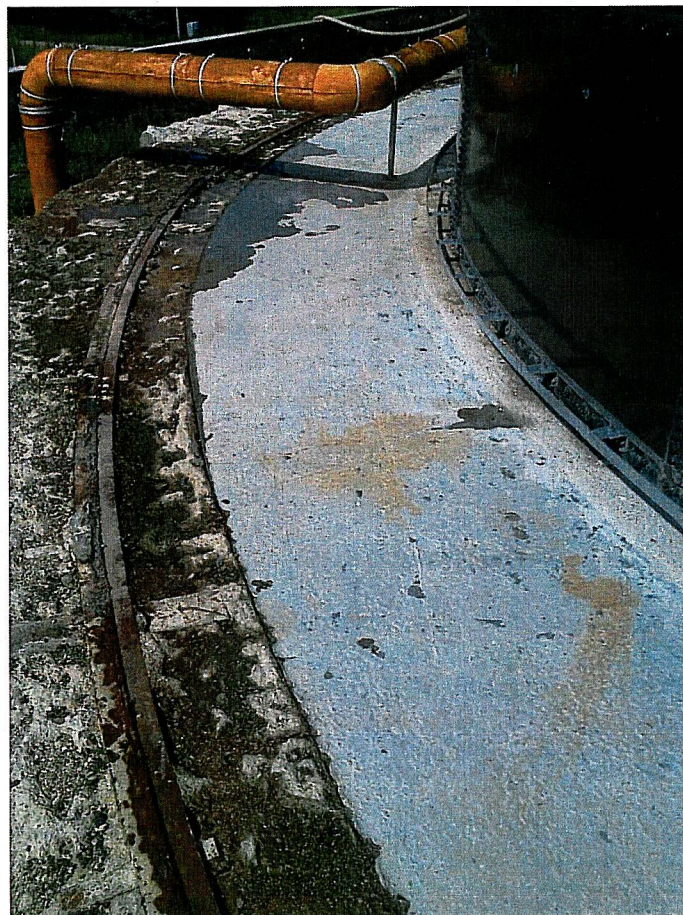
Foto.7 Wycieki w miejscach styku starego i nowego fundamentu oraz rysy

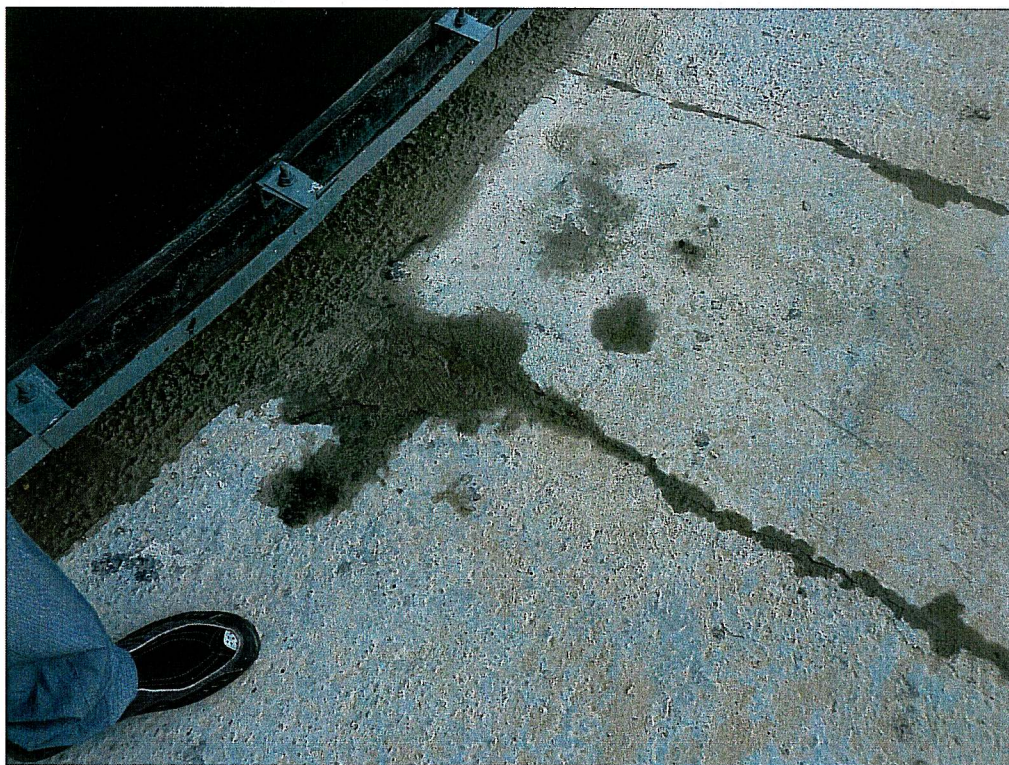
Foto.8 Wycieki przez rowek kotwiący oraz rysy na przerwie dylatacyjnej

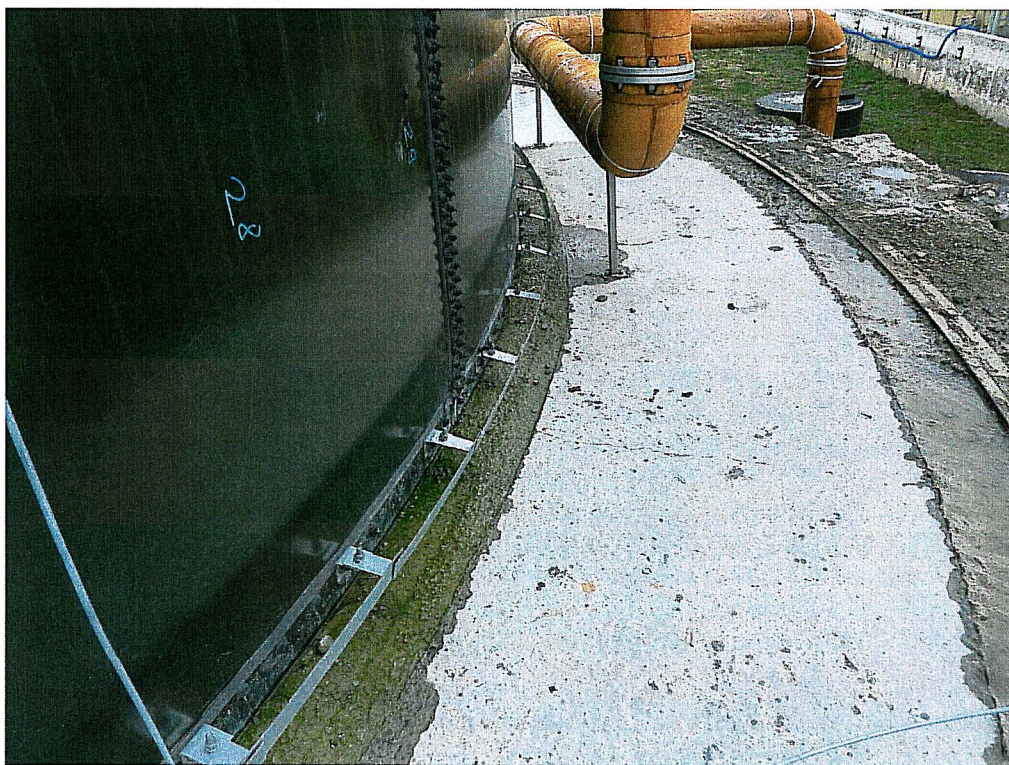
Foto.9 Wycieki w miejscach styku starego i nowego fundamentu, przez rowek kotwiący,

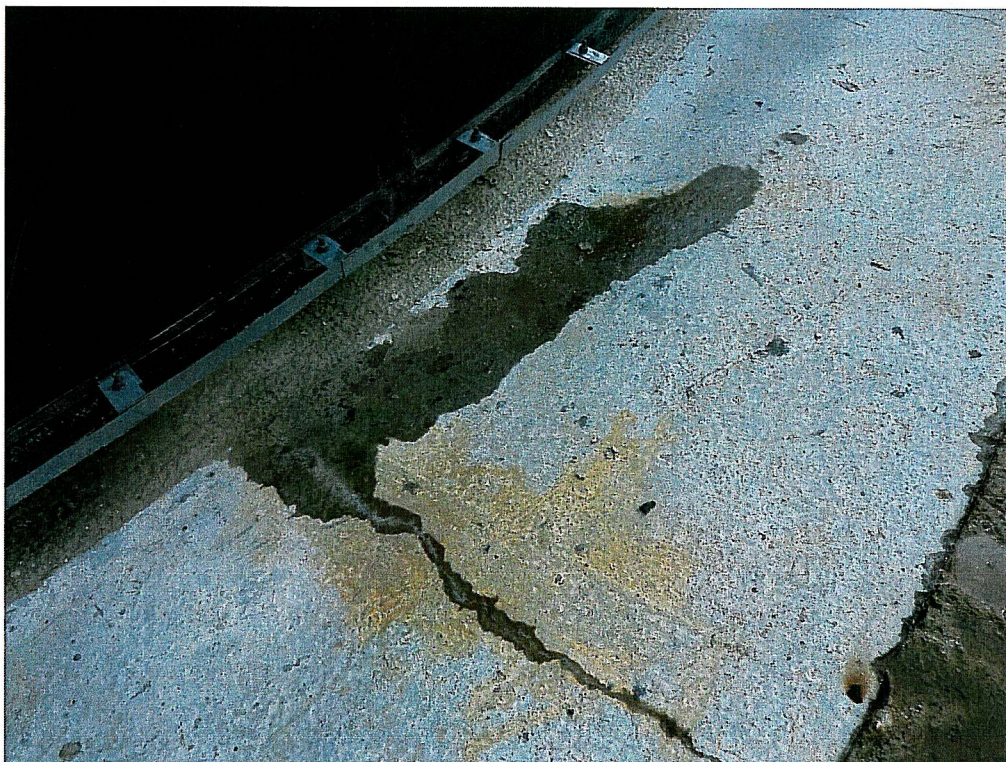
Foto.10 Wycieki w miejscach styku starego i nowego fundamentu, przez rowek kotwiący oraz rysy w fundamencie

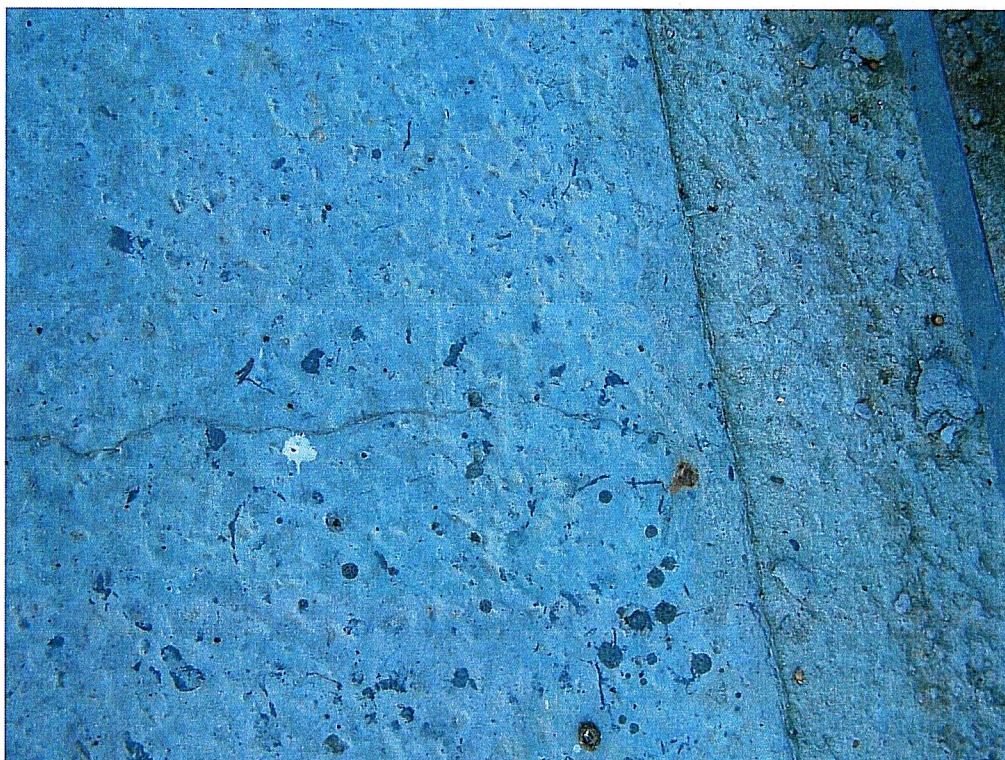
Foto.11 Widoczne zarysowania po wyschnięciu wody

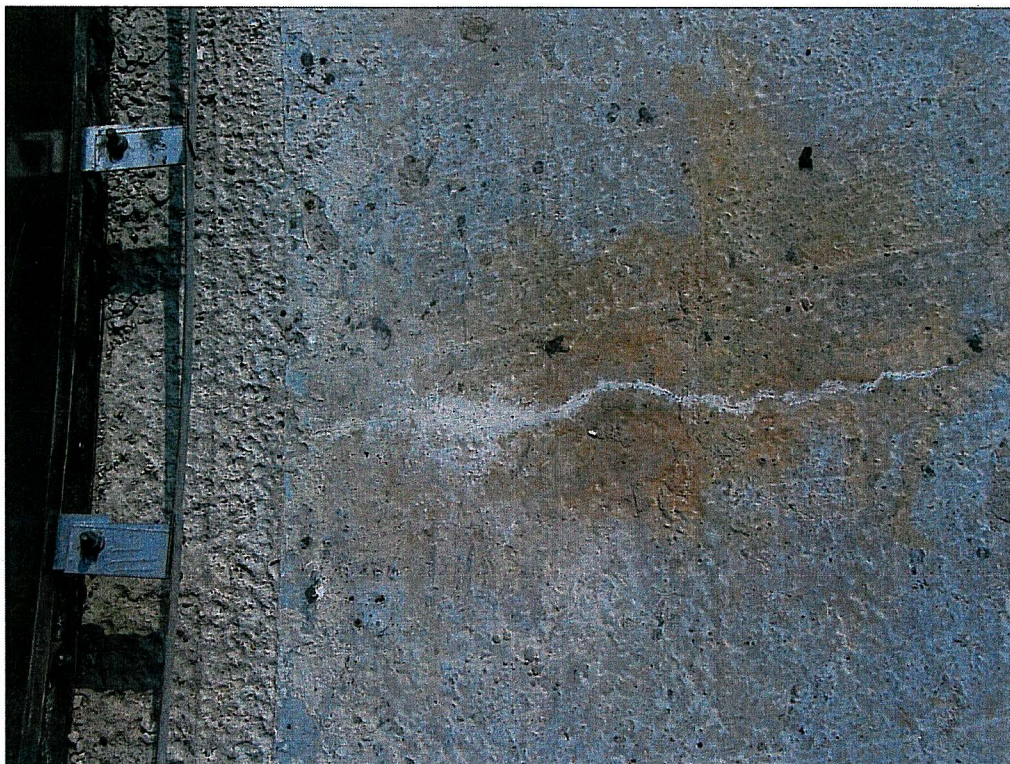
Foto.12 Widoczne pozostałe ślady w miejscu przecieku przez rysę w fundamencie

3. Liczne białe naloty w miejscach powstałych rys (wycieki węglanu wapnia)

- Wypłukane przez cofającą się przez szczeliny wodę po opróżnieniu zbiornika.

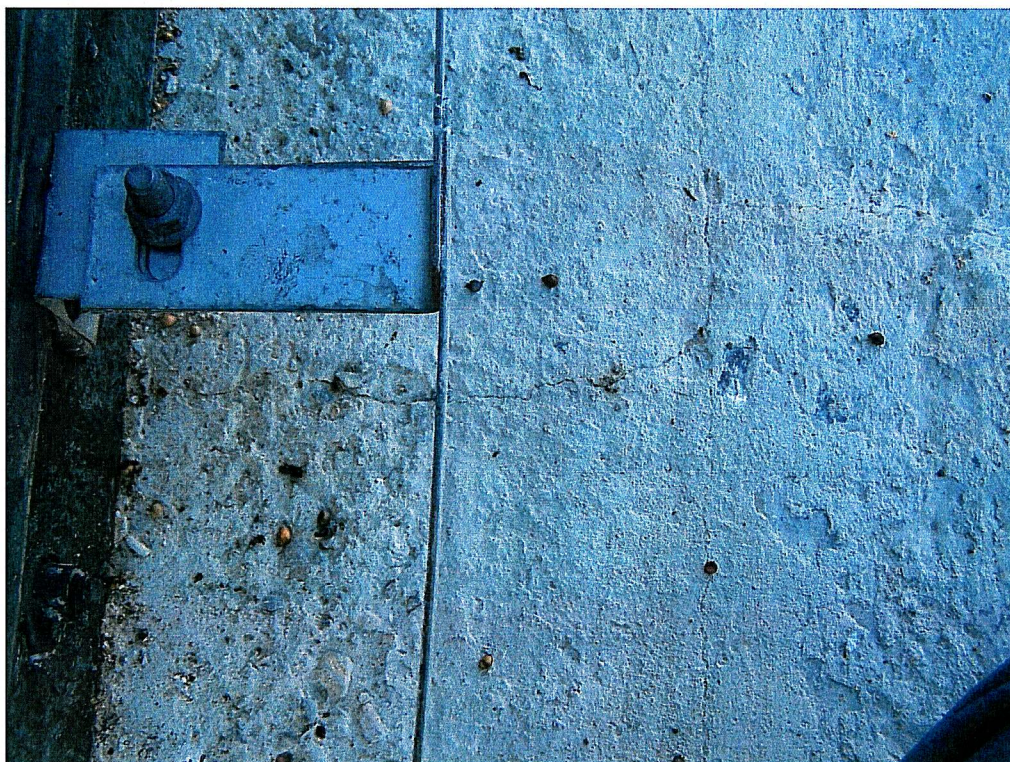
Foto.13 Rysa w nowym fundamencie i rowku kotwiącym

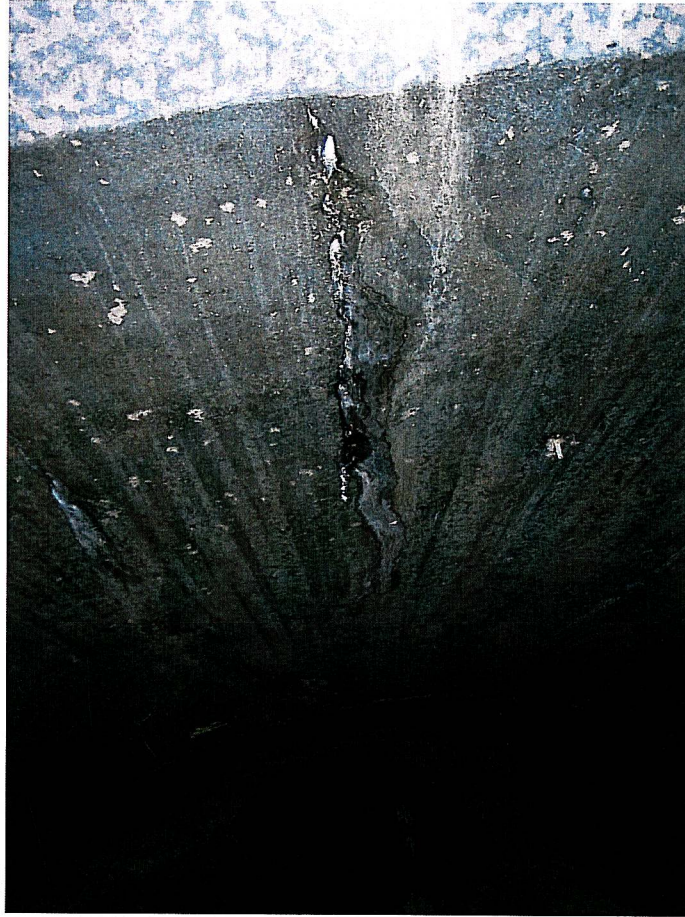
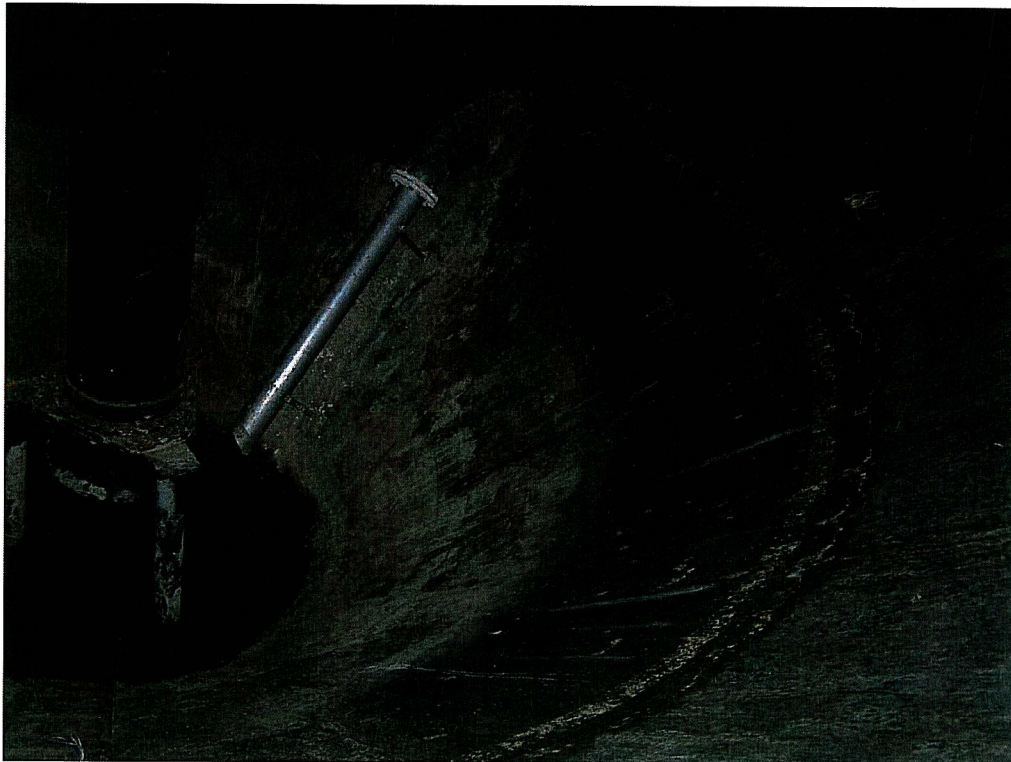
Foto.14 Pionowe rysy na fundamencie wewnątrz zbiornika

Foto.15 Pionowe rysy na fundamencie wewnątrz zbiornika

2. Liczne pionowe zarysowania betonu.

- Prawdopodobnie są to rysy skurczowe betonu. Z powodów jak wyżej brak jest informacji na temat pielęgnacji betonu jak również czy fundament był wylewany jak zakładał projekt w dwóch cyklach: beton wypełniający na istniejącym starym fundamencie o grubości 64 do 86 cm, oraz zasadniczy fundament o grubości 50 cm, czy był wylewany w jednym cyklu o grubości 114 do 136 cm.

6. Odstonięte rysy uszczelnić metodą iniekcji materiałem uszczelniająco-scalającym np. WEBAC 1660 firmy WEBAC, lub innym o podobnych parametrach. Jest to typ "żywicy hybrydowej". Elastyczność i uniwersalna reaktywność żywic poliuretanowych została połączona z wytrzymałością i przyczepnością charakterystyczną dla żywic epoksydowych. W suchych podłożach WEBAC®1660 sieciuje do jednorodnej, homogenicznej postaci. W środowisku mokrym lub wilgotnym, materiał reaguje z wodą i tworzy odporną na ściskanie, wodoszczelną strukturę o zamkniętych porach.

7. Przed wykonaniem iniekcji rysę oczyścić z luźnych fragmentów i zamknąć np. materiałem Sika Repair. Otwory iniekcyjne wiercić pod takim kątem aby nie uszkodzić ewentualnej taśmy wewnętrznej do przerw roboczych, która powinna być zamocowana na głębokości ok.25 cm. Po związaniu żywicy usunąć iniektory i zaślepić otwory iniekcyjne.

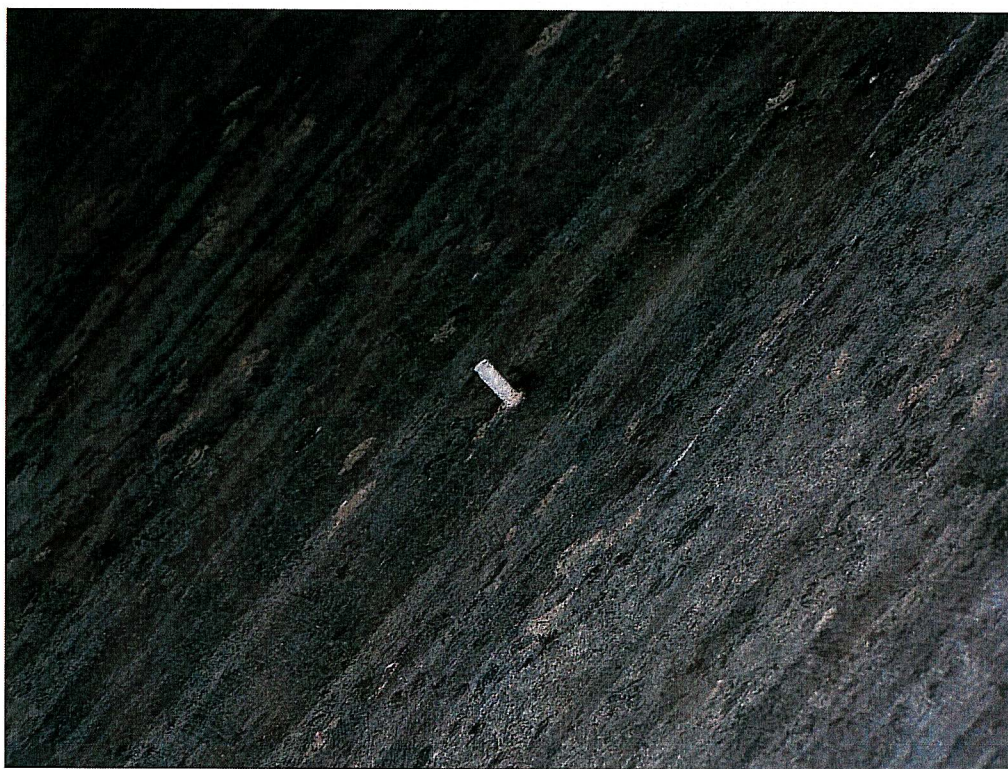
Foto.16 wystające z betonu metalowe pręty oraz złuszczająca się warstwa izolacyjna

4. Liczne wystające z betonu metalowe pręty (prawdopodobnie pozostałe po mocowaniu deskowania) są dodatkowym elementem ułatwiającym penetrację wody w głąb betonu.

6. Złuszczająca się warstwa mająca stanowić zabezpieczenie i uszczelnienie betonu.

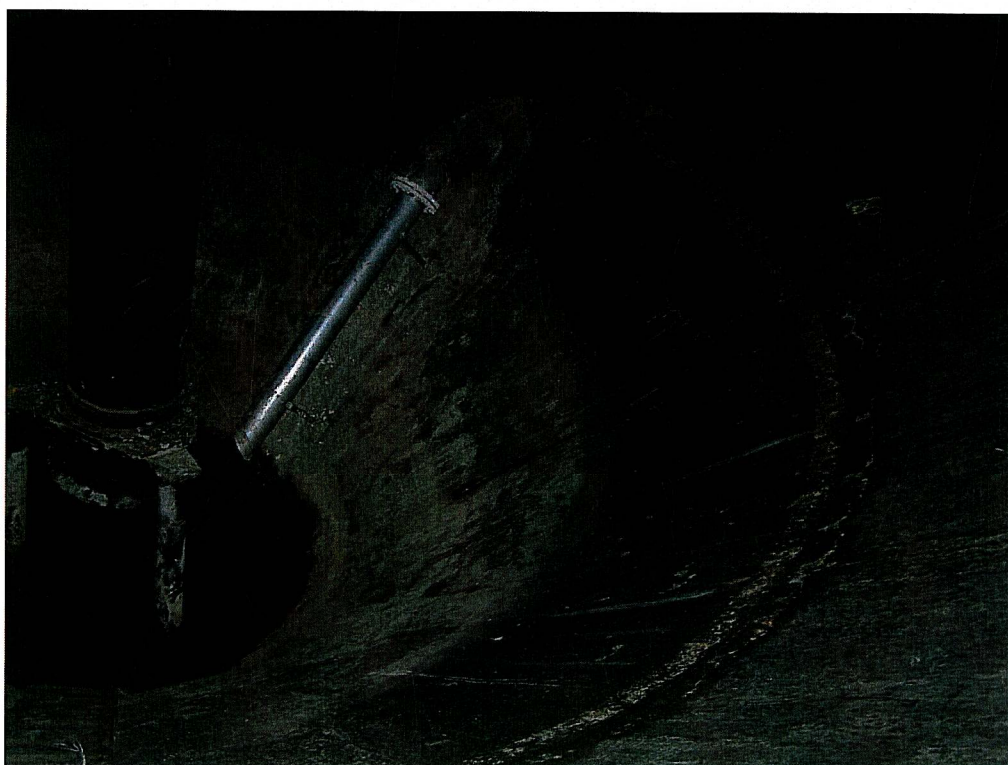
Foto.17 Pozioma rysa po obwodzie leja oraz złuszczona warstwa izolacyjna

1. Zarysowania betonu biegnące po obwodzie leja.
  - Są to zarysowania powstałe w miejscach przerw roboczych w betonowaniu. Wg projektu ściana stożka fundamentowego powinna być betonowana bez przerw roboczych. Jak wynika z oględzin oraz informacji od Inwestora

ściana stożka była betonowana w trzech etapach. Dodatkowo brak jest informacji czy w przerwach roboczych była montowana korpusowa taśma uszczelniająca do przerw roboczych, oraz czy na styku betonów była dana izolacja powierzchniowa (wg projektu 2x papa na lepiku)

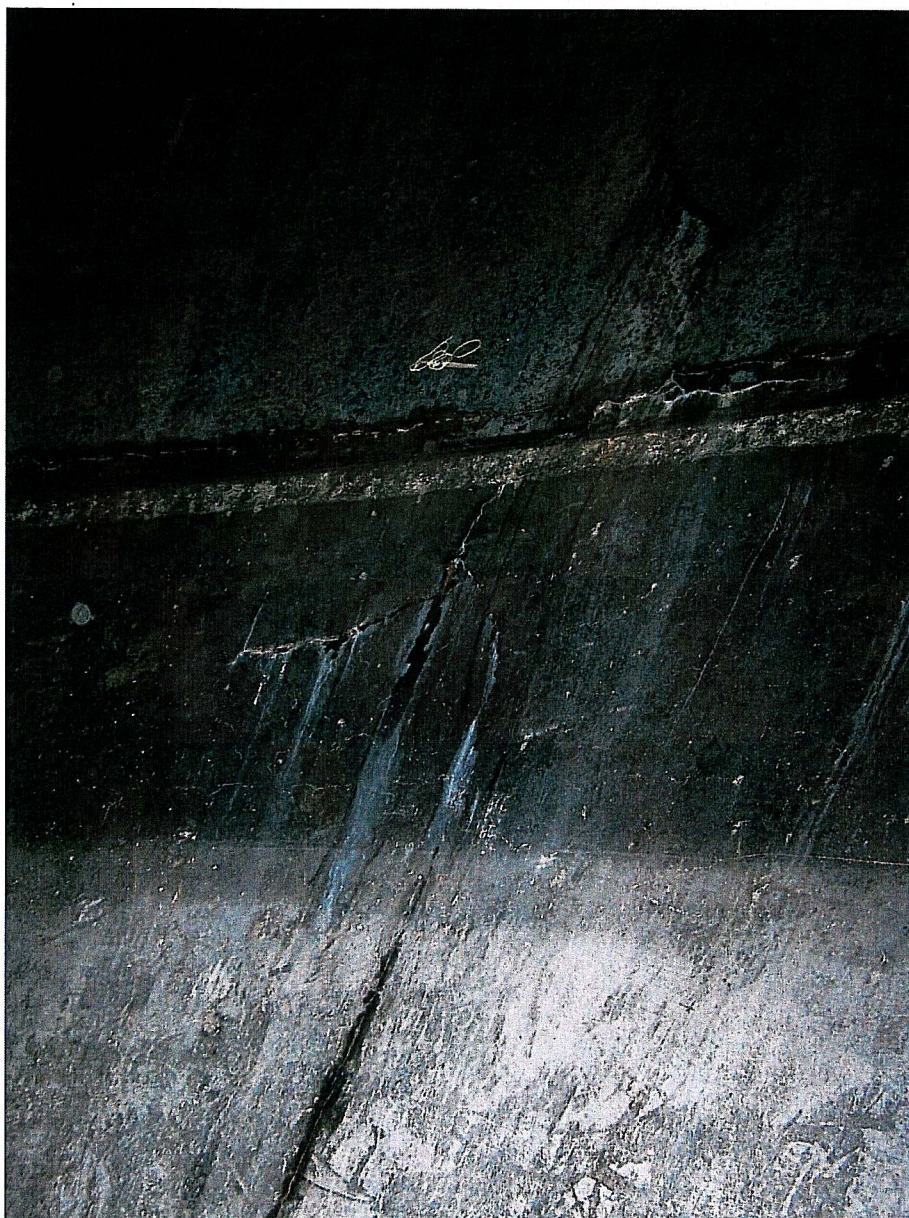
Foto.18 Pozioma rysa po obwodzie leja oraz pionowe i ukośne rysy.

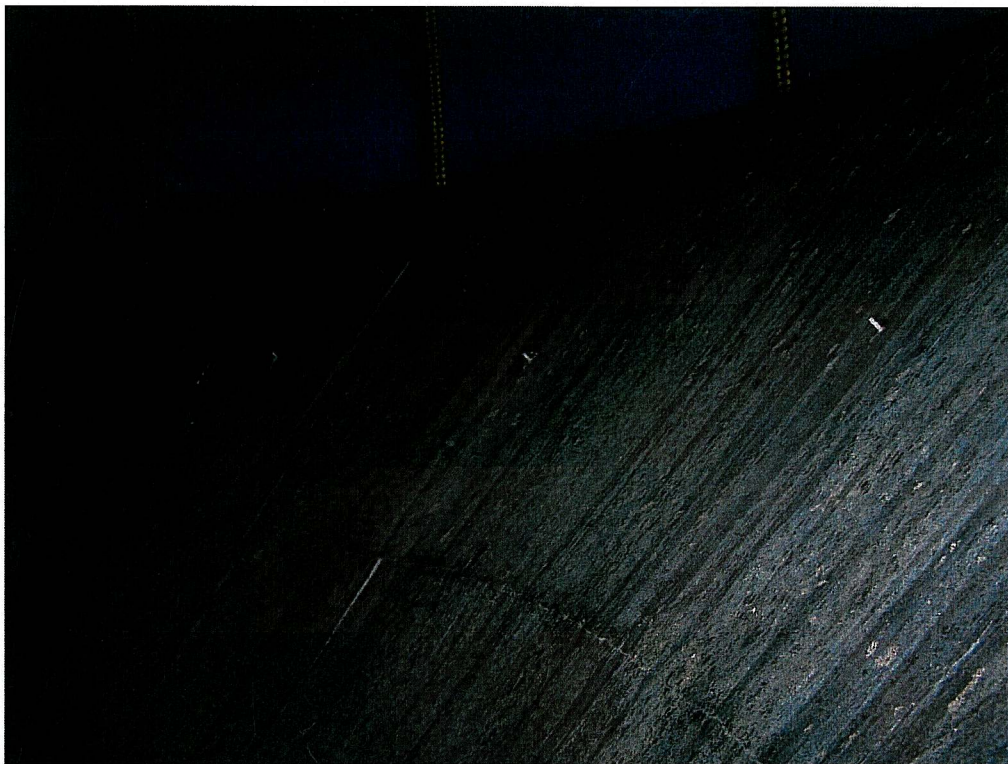
Foto.19 Pozioma ryna po obwodzie leja oraz złuszczonej warstwy izolacyjnej. Wystające z betonu metalowe pręty

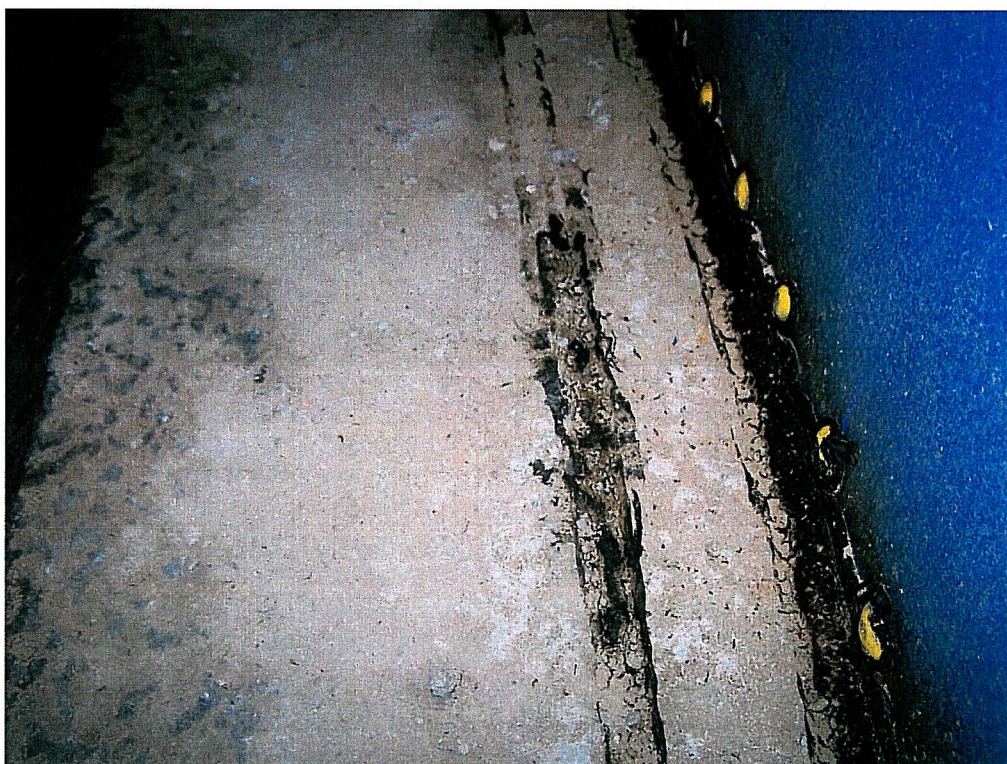
Foto.20 Brak warstwy wyrównawczej betonu, złuszczające się resztki warstwy izolacyjnej, brak zabezpieczenia betonu w rowku kotwiącym

5. Brak jakiegokolwiek powłoki zabezpieczającej na betonie wypełniającym rowek kotwiący

12. Zabezpieczyć od strony wewnętrznej zbiornika beton wypełniający rowek kotwiący poprzez naklejenie taśmy Sikadur-Combiflex Tape firmy Sika lub innego producenta o podobnych parametrach w taki sposób aby zakrył on styk roboczy pomiędzy fundamentem a betonem wypełniającym rowek kotwiący i całość betonu w rowku kotwiącym .

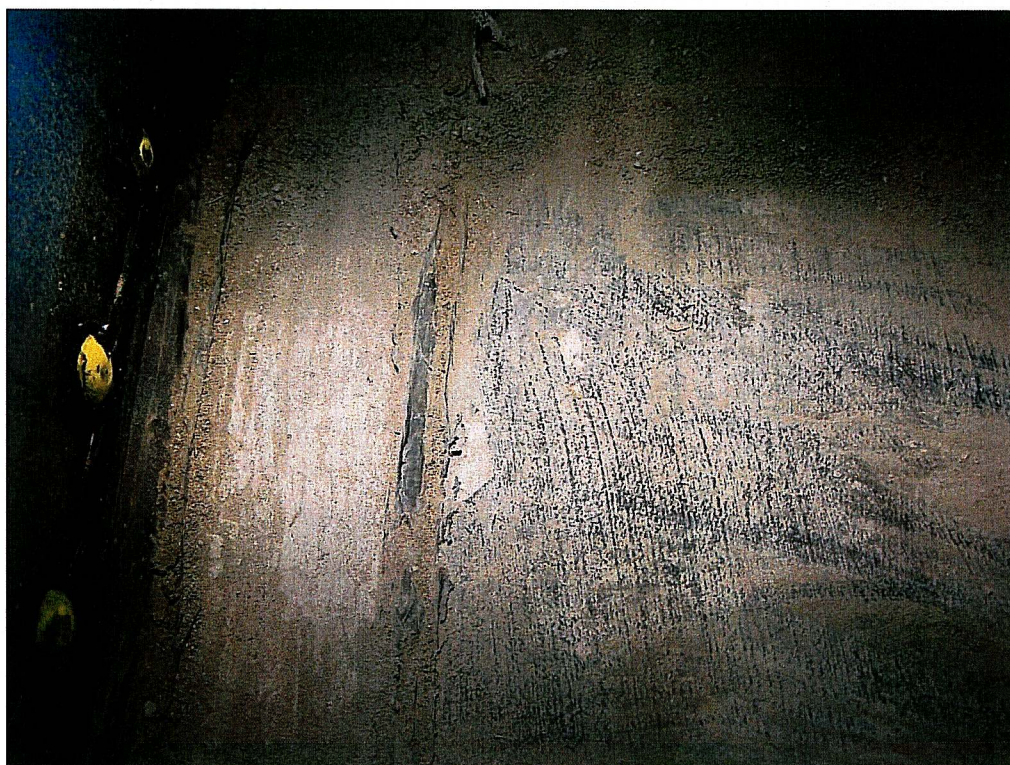
Foto.21 Zluszczająca się warstwa izolacyjna, brak zabezpieczenia betonu w rowku kotwiącym
