**OPINIA TECHNICZNA Z TECHNOLOGIĄ ROBÓT NAPRAWCZYCH  
DLA USZCZYELNIENIA FUNDAMENTU KOMORY WKF**

**ZLECENIODAWCA :**      **Rawskie Wodociągi i Kanalizacja Sp. z o.o.**  
**96-200 Rawa Mazowiecka, ul. J. Słowackiego 70**

Wrzesień 2012r.

Przedmiotem opracowania jest żelbetowy fundament zbiornika stalowego WKF obiekt nr 42, zlokalizowany na terenie Oczyszczalni Ścieków w Żydomicach

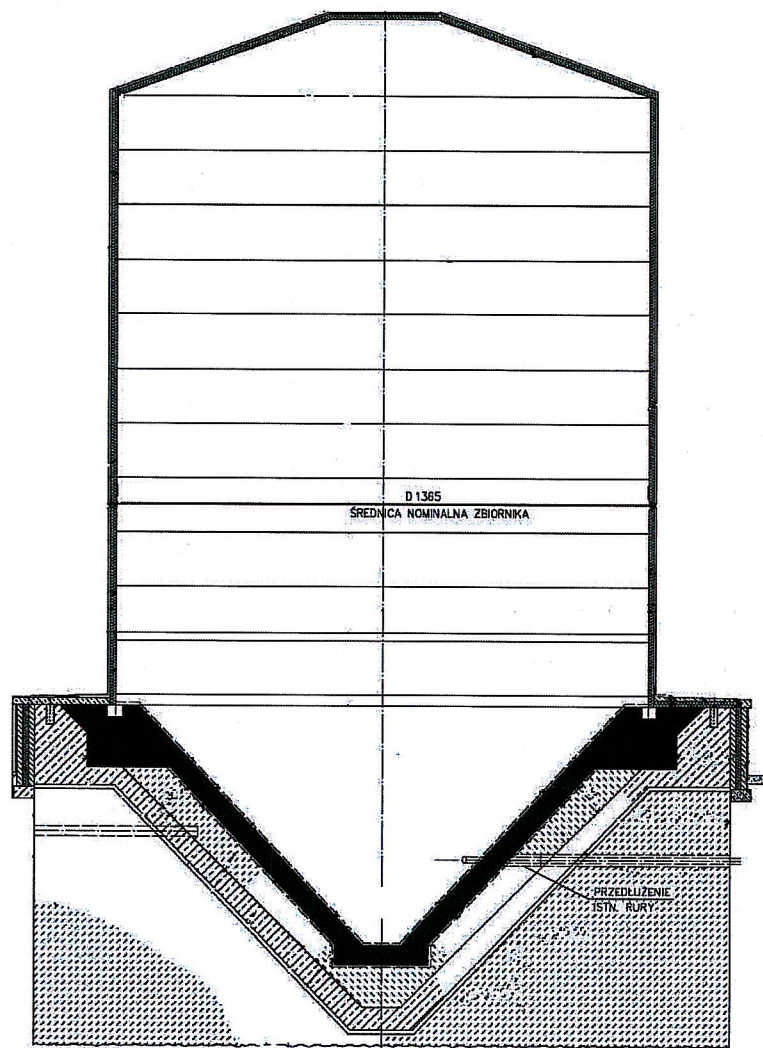
Rys. Przekrój zbiornika

Opisywany fundament jest fundamentem pod zbiornik WKF wykonany ze skręcanych płyt stalowych. Zabezpieczenie antykorozyjne stali wykonane jest poprzez wtapiane tworzywo. Połączenie stalowego płaszcza zbiornika z fundamentem zrealizowane jest poprzez zakotwienie elementu mocującego pierwszą cargę (fundamentową) zbiornika w bruździe o wymiarach wg projektu 40 x 30 cm, wykonanej na całym obwodzie zbiornika. (Wytyczne kotwienia dostarczone przez Firmę SiGa-Tech wykonawcę konstrukcji stalowej). Żelbetowy fundament zbiornika wykonany jest w kształcie odwróconego stożka ściętego o średnicy wewnętrznej części górnej 12,50 m, zwężający się ku dołowi do średnicy 1,00 m. Wysokość wewnętrzna stożka żelbetowego wynosi 6,17 m. Stożkowa ściana fundamentowa oraz dno wg projektu mają grubość 50 cm. Powyższy fundament został wykonany na podbudowie starego fundamentu. Pomiędzy starym fundamentem a właściwą płytą nowego fundamentu wg projektu jest wylane wypełnienie z betonu o grubości 0,64 do 0,86 m.
